# **IL RESTAURO DELLA CAPPELLA DELLO SPAGNA**

**Convento di San Martino**

**Trevi 2009**

## Il restauro degli affreschi

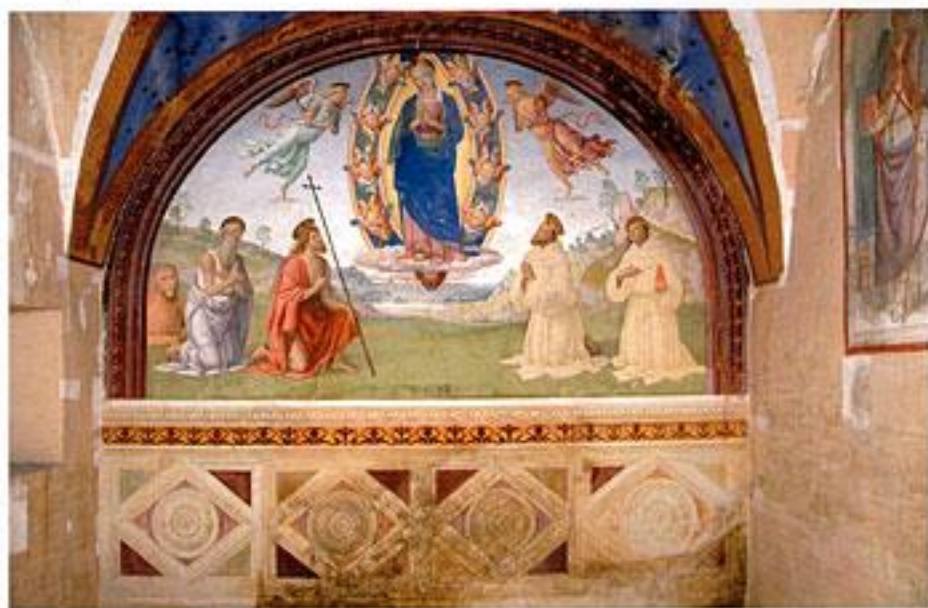
29

1. Il dipinto è situato sulla parete sinistra della cappella. La parete di supporto è costituita di mattoni. Erano presenti notevoli infiltrazioni di umidità dal basso e colonie di muffe sugli affreschi.

Si tratta di una pittura eseguita a buon fresco. E' presente anche l'arriccio. Non sono del tutto leggibili le giornate di lavoro. Alcune finiture sono realizzate a secco. Tra queste il manto della Madonna e il fondo stellato dei cherubini, realizzato con l'azzurrite applicata a secco. Le aureole d'oro illuminavano i visi e le ali degli angeli, il bordo del manto della Vergine e le stimmate di S. Francesco.

L'esame a luce radente e naturale ha reso possibile l'individuazione delle tecniche: quella dell'incisione indiretta da cartone, quella dell'incisione diretta del compasso, dello spolvero, della battitura dei fili.

2. L'affresco prima del restauro evidenziava le stuccature di precedenti restauri con gesso e ridipintura a tempera, specie nel manto della Madonna, sulla cornice viola e sul basamento. Numerose le fratture e i difetti di adesione dell'intonaco.

3. L'intervento di restauro: in primo luogo il prelievo dei campioni di muffe per le analisi. Poi i test di pulitura utilizzando miscele basiche di carbonato di ammonio in soluzione acquosa satura, applicata ad impacco mediante pasta di cellulosa, previa interposizione di carta giapponese. Quindi l'estrazione di sali solubili tramite impacchi di acqua deionizzata, pasta di legno e carta giapponese.

A questo punto, rieseguite le analisi morfologiche per la verifica d'assenza di muffe, sono stati rimossi i rifacimenti in gesso dei vecchi restauri ed eseguite le nuove stuccature a malta di sabbia e grassello di calce. Dopo la reintegrazione delle lacune del testo pittorico, si è dato inizio alla fase più delicata, ossia alla presentazione estetica, con la ricostruzione cromatica e grafica delle lacune interpretabili, le velature all'acquerello per le abrasioni pittoriche, conservando – su indicazione della Soprintendenza Artistica – il rifacimento del basamento architettonico. E infine la disinfezione con biocida e la reintegrazione con colori a tempera a omogeneizzare la lettura globale dell'opera.
